HISTORICKÉ A SOUČASNÉ ZNEČIŠTĚNÍ SEDIMENTŮ PANENSKÉHO POTOKA Zn A Pb A JEHO VLIV NA ZNEČIŠTĚNÍ SEDIMENTŮ ŘEKY PLOUČNICE

HISTORICAL AND CURRENT CONTAMINATION OF SEDIMENTS OF THE PANENSKÝ CREEK BY Zn AND Pb AND ITS INFLUENCE TO POLLUTION OF SEDIMENTS OF THE PLOUČNICE RIVER

Tůmová, Š. – Matys Grygar, T. – Elznicová, J. – Hruběšová, D. (2018): Historické a současné znečištění sedimentů Panenského potoka Zn a Pb a jeho vliv na znečištění sedimentů Ploučnice
Studia Oecologica, 12, No. 1, pp. 3–24, ISSN: 1802-212X

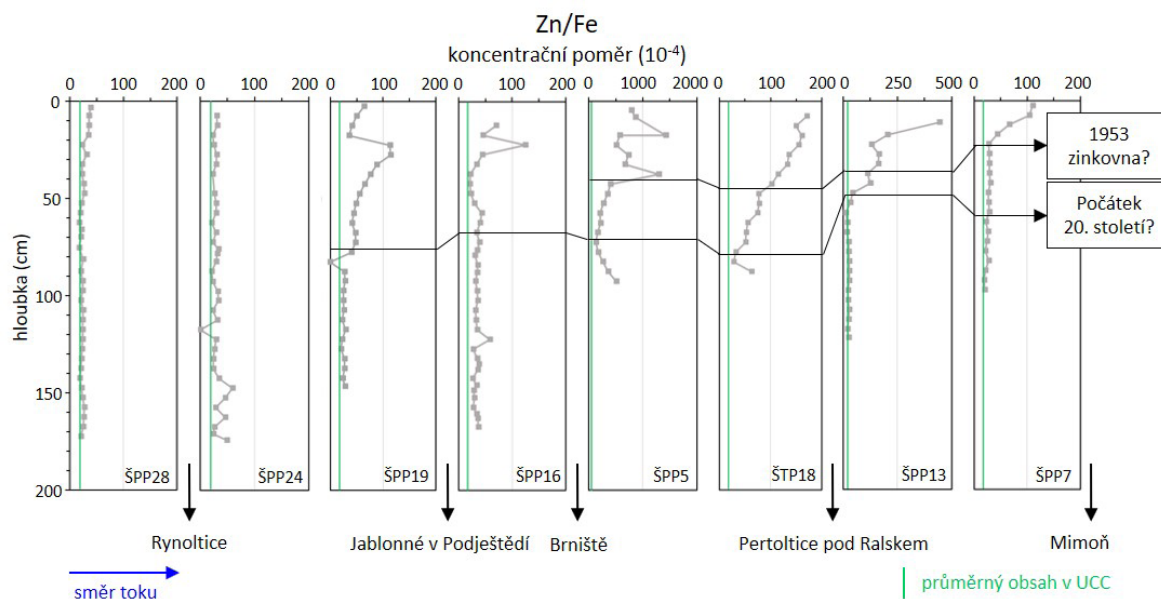
Obrázek 3 a 4 zobrazuje změny obsahu poměrů Zn/Fe (obr. 3) a Pb/Fe (obr. 4) ve vybraných nivních sedimentárních profilech podél toku Panenského potoka. Vzorky jsou seřazeny od pramene (Jítava) po ústí do řeky Ploučnice (Mimoň). V grafech je zelenou linií vyznačen koncentrační poměr podle průměrného obsahu prvků ve svrchní kontinentální zemské kůře (upper continental crust, UCC) podle Rudnicka a Gaa (2003). Podle uvedených hodnot je vypočítaný koncentrační poměr Zn/Fe v UCC $17 \cdot 10^{-4}$ a poměr Pb/Fe v UCC $4,7 \cdot 10^{-4}$. Oba poměry jsou zvýšené ve svrchních částech profilů v nivních sedimentech, hlavně po proudu pod městem Jablonné v Podještědí (Pb/Fe) a pod obcí Brniště (Zn/Fe).

Obr. 3: Koncentrace poměrů Zn/Fe v nivních sedimentech Panenského potoka

Na horním toku v úseku nad a pod obcí Rynoltice (nad městem Jablonné v Podještědí) jsou poměry Zn/Fe a Pb/Fe na úrovni UCC (obr. 3, 4 - profily ŠPP28, ŠPP24). Průměrné hodnoty Zn/Fe jsou zde $27 \cdot 10^{-4}$ (v UCC $17 \cdot 10^{-4}$) a Pb/Fe $13 \cdot 10^{-4}$ (v UCC $4,7 \cdot 10^{-4}$). Zvýšené koncentrace Pb a Zn nalezneme na kaskádě rybníků – vypuštěném Pivovarském rybníce (profil ŠPP19), kde se poměry Zn/Fe pohybují v průměru okolo $45 \cdot 10^{-4}$ a Pb/Fe $26 \cdot 10^{-4}$.

V úseku pod městem Jablonné v Podještědí (obr. 3, 4 - profil ŠPP16) je patrné značné navýšení koncentrace poměrů Pb/Fe, ale i Zn/Fe ve svrchní části nivního profilu. Maxima koncentrací Pb/Fe dosahují hodnot až $120 \cdot 10^{-4}$ (512 ppm Pb). Kontaminovaná vrstva je zde mocná několik decimetrů. Stejný hloubkový průběh má i poměr Zn/Fe (maximum $125 \cdot 10^{-4}$).

Pod zinkovnou v Brništi (obr. 3, 4) je očividný výrazný nárůst koncentrací poměru Zn/Fe, kdy přímo ve strouze vedoucí ze zinkovny (ŠPP5) bylo naměřeno v maximech $1420 \cdot 10^{-4}$ (3880 ppm Zn).

Dále po proudu směrem k Mímoni jsou patrné poměrně vysoké kontaminace jak Zn, tak i Pb (obr. 3, 4 - profily ŠTP18, ŠPP13, ŠPP7). Průměrné hodnoty poměrů Zn/Fe zde dosahují $70 \cdot 10^{-4}$ a Pb/Fe $35 \cdot 10^{-4}$. Profil ŠPP13 je odebrán v meandru odstaveném pravděpodobně v roce 1971, kdy bylo prohloubeno a narovnáno koryto Panenského potoka (Kronika Českého rybářského svazu MO Mimoň, dostupné na: <http://mocrs-mimon.webnode.cz/historie2/>, 2017). Maxima koncentrací poměrů Zn/Fe jsou tam $445 \cdot 10^{-4}$ a Pb/Fe $85 \cdot 10^{-4}$.

Ve strouze vytékající ze zinkovny v Brništi jsme naměřili maxima koncentrací Zn (obr. 3 – profil ŠPP5). V hloubkovém profilu (obr. 3) jsou patrná dvě maxima. Domníváme se, že první maximum v hloubce 35-40 cm značí vrchol výroby před privatizací. Následuje opět pokles koncentrací poměru Zn/Fe, které bude patrně způsobeno novými šetrnějšími technologiemi. Otázkou je, jak docházelo k ukládání kontaminovaného sedimentu z objektu zinkovny a jaké množství kontaminace se skutečně dostalo dál do říčního systému Panenského potoka. Bohužel v roce 1971 došlo k prohloubení koryta, likvidaci meandrů a narovnání toku od Grunova až na konec Pertoltic pod Ralskem (Kronika Českého rybářského svazu MO Mimoň, dostupné na: <http://mocrs-mimon.webnode.cz/historie2/>, 2017). Následkem toho pravděpodobně došlo k zaříznutí koryta a omezení rozlivu a sedimentace v nivě (Tůmová, 2015). Koryto je na těchto místech široké cca 6 m a hluboké s poměrně vysokými ostrými břehy (obr. 10), což prakticky vylučuje existenci souvisle ukládaného sedimentárního archívu z posledních desetiletí někde v nivě.

V profilu ŠPP13 (obr. 3, 4) v tomto úseku řeky bylo proto možné zachycení kontaminace před rokem 1971. Profil totiž byl odebrán ve starém meandru, který byl toho roku odstaven. Koncentrace poměru Zn/Fe dosahují na povrchu maxim $445 \cdot 10^{-4}$ (1357 ppm Zn) a poměr Pb/Fe dosahuje maxim $85 \cdot 10^{-4}$ (203 ppm Pb) v hloubce 40-45 cm.

Směrem po proudu od zinkovny v Brništi je patrná kontaminace jak Pb, tak i Zn (obr. 3, 4 - profily ŠTP18, ŠPP13, ŠPP7). Poměry Zn/Fe mají v profilech postupný růst koncentrací směrem k povrchu, kdežto koncentrace poměru Pb/Fe mají rychlý nástup, po kterém následuje postupný pokles. Přestože zde historické koncentrace Zn a Pb nedosahují takových hodnot jako přímo pod zdroji kontaminace, tedy zinkovnou v Brništi či brusírnou v Jablonném v Podještědí, je podle našeho názoru znečištění Panenského potoka před soutokem s Ploučnicí pořád tak vysoké, že přispívalo ke kontaminaci Ploučnice.

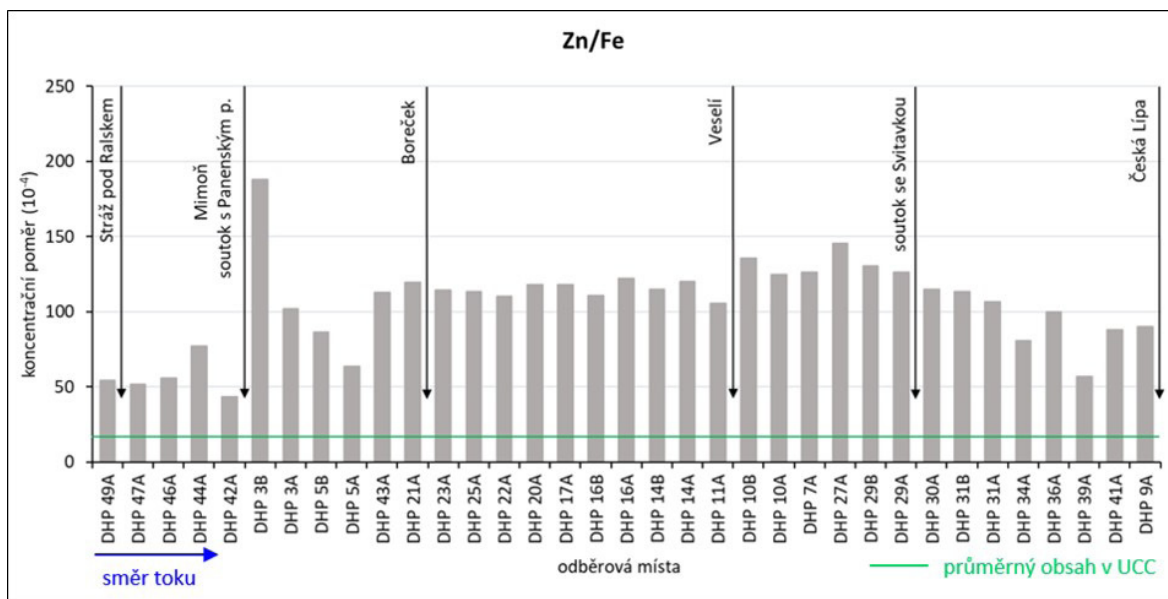
Horní tok řeky Ploučnice (nad a pod městem Stráž pod Ralskem) ukazuje poměrně konstantní hodnoty poměru Zn/Fe (obr. 7) okolo $50 \cdot 10^{-4}$ (přibližně 100 ppm Zn). Již před Mimoní dochází k mírnému zvýšení koncentrace. K výraznému nárůstu poměru Zn/Fe dochází právě pod Mimoní, kde je maximum $190 \cdot 10^{-4}$. Dále po proudu jsou hodnoty mírně rozkolísané, avšak průměrný poměr Zn/Fe je zde přibližně $120 \cdot 10^{-4}$. Směrem k České Lípě dochází k mírnému poklesu poměru Zn/Fe na průměrných $80 \cdot 10^{-4}$.

Obr. 7: Poměr Zn/Fe v korytových sedimentech Ploučnice

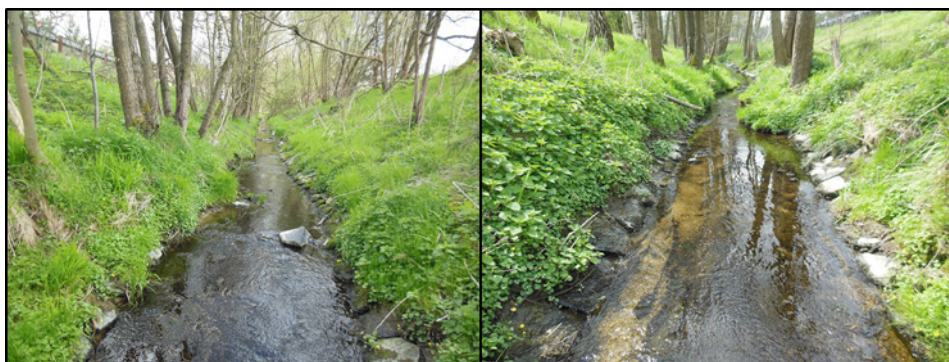
Obr. 9: Koryto pod Rynolticemi (foto Š. Tůmová 2017)

Pod obcí Rynoltice jsou ale výsledky analýz obdobné (obsahy Pb a Zn jsou na úrovni UCC), i když se zde nachází potenciální zdroj kontaminace, a to firma na zpracování a recyklaci odpadů GESTA, a.s.. Domníváme se, že na tomto úseku pravděpodobně nedocházelo k rozlivu do nivy, protože se zde opravdu jedná o potok se šířkou koryta přibližně 50-70 cm a vysokými, strmými břehy ve tvaru „V“ (obr. 9). Břehy zde tvoří porost a kamenné paty, místy dlažby, které pochází z roku 1966 (List opatření: Revitalizace Panenského potoka po Rynoltice (OH110072), dostupné na: http://www.poh.cz/VHP/pdp/listy_opatreni/LO_pdf/OHL212062.pdf, 2017). Jemný materiál nesený potokem se tedy nejspíše ukládal až níž po proudu na kaskádě rybníků, kde na vypuštěném Pivovarském rybníce (profil ŠPP19) můžeme pozorovat nárůst koncentrací poměrů Zn/Fe a Pb/Fe. Kontaminace Zn má zde poměrně dlouhý a rostoucí nástup, kdy v hloubce 20-30 cm dosahuje poměr Zn/Fe maxim $110 \cdot 10^{-4}$ a následně dochází k prudkému poklesu koncentrací (obr. 4). Pb má poměrně rozkolísaný průběh, přesto od hloubky 15-20 cm k povrchu dochází k postupnému poklesu koncentrací (obr. 4), což je způsobeno překrytím čistším sedimentem a pravděpodobně ekologičtější přístupem firmy Purum s.r.o. (GESTA a.s.), současně to ale dokládá znečišťování v minulosti. Mezi oblastí pod obcí Rynoltice a Pivovarským rybníkem se nenachází žádný jiný známý zdroj kontaminace.

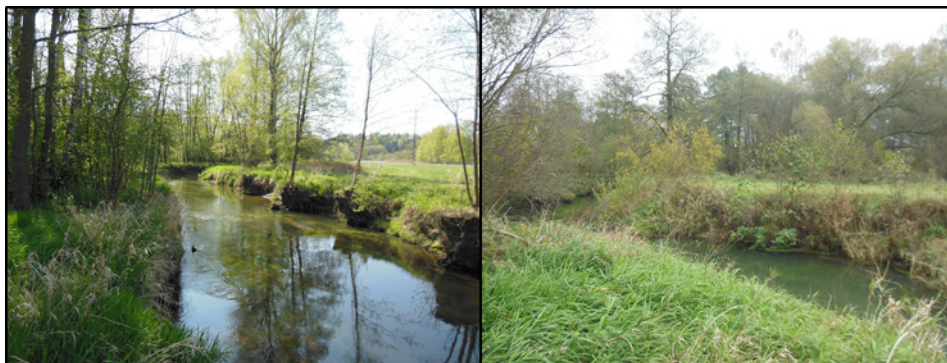
Obr. 10: Prohloubené koryto (foto Š. Tůmová 2016, 2017)

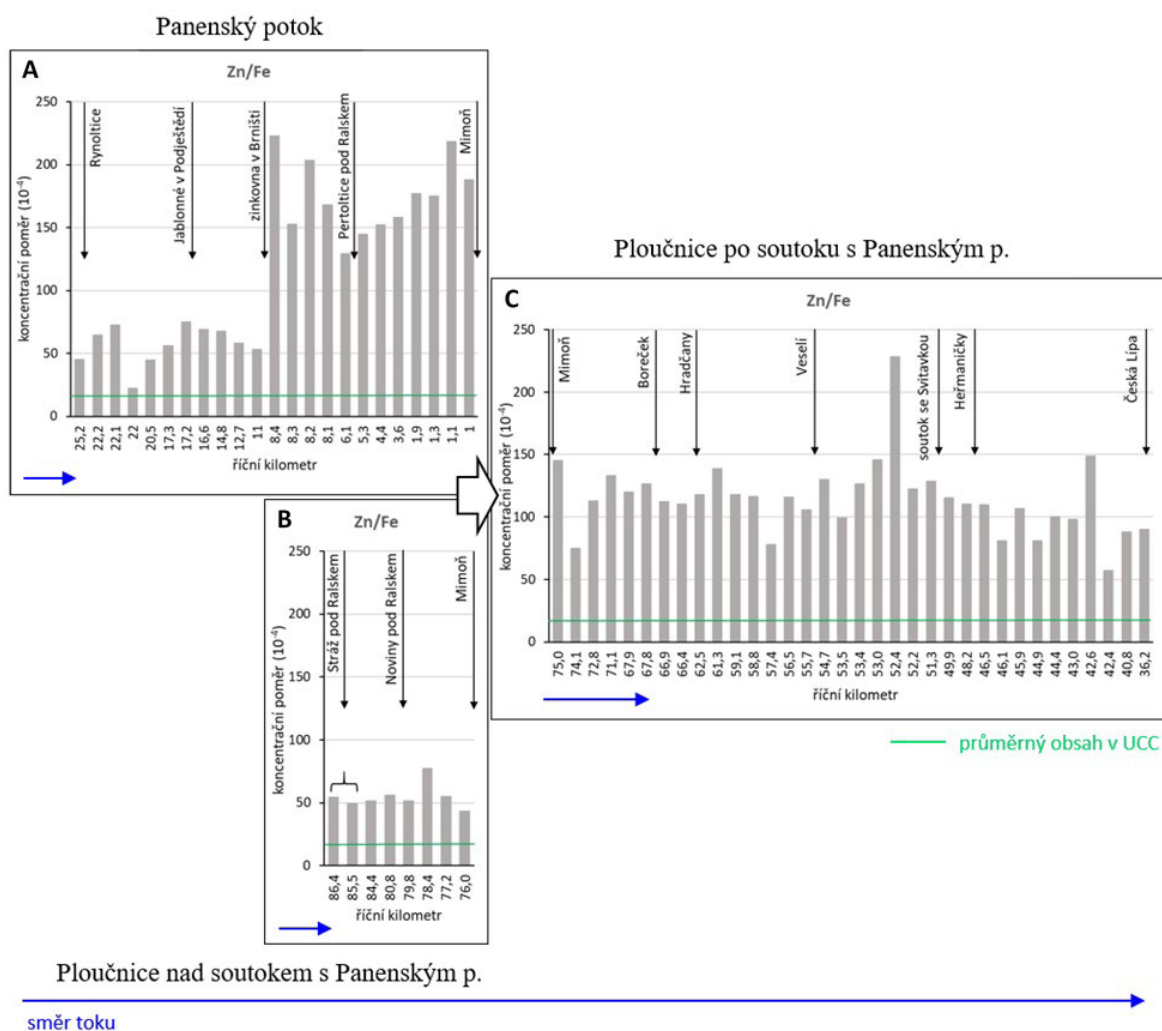
Na obrázku 11 je znázorněn poměr Zn/Fe korytových sedimentů Panenského potoka ve srovnání s korytovými sedimenty Ploučnice (Hrubešová, 2017).

V korytových sedimentech Panenského potoka (obr. 11A), je pod obcí Rynoltice mírný nárůst – tento jev není pod městy nic neobvyklého vzhledem ke spalování uhlí, odpadů a blízkosti silnice (v tomto případě E442 do Liberce). Pravděpodobný je i zde vliv podniku na zpracování a recyklaci odpadů v Rynolticích. Výrazný nárůst koncentrací poměru Zn/Fe je vidět právě pod zinkovnou v Brništi, kde

jsou maxima poměru Zn/Fe $230 \cdot 10^{-4}$ (13x větší hodnoty než obsah ve svrchní zemské kůře). Před Mimoní, na říčním kilometru 2–1, jsou hodnoty poměru Zn/Fe v průměru $190 \cdot 10^{-4}$.

Při pohledu na koncentrace zinku v Ploučnici nad soutokem s Panenským potokem (obr. 11B) jsou zde hodnoty poměrně nízké (v porovnání s UCC i s Panenským potokem) a konstantní, v průměru $50 \cdot 10^{-4}$.

Po soutoku Ploučnice s Panenským potokem v Mimoní (obr. 11C) si lze všimnout výrazného nárůstu koncentrace poměru Zn/Fe. Hodnoty jsou zde přibližně o polovinu vyšší než nad soutokem. Poměr Zn/Fe je relativně konstantní a pohybuje se v průměru na $120 \cdot 10^{-4}$. Navýšení lze vidět hned po soutoku na 75. říčním kilometru (obr. 11C), kde koncentrace poměru Zn/Fe dosahuje $150 \cdot 10^{-4}$. Pravděpodobně se jedná o vliv čistíčky odpadních vod v Mimoní, za jejíž výpustí byl tento odběr proveden (Hrubešová, 2017). Směrem na Českou Lípu nastává mírný pokles koncentrace poměru Zn/Fe, to je s největší pravděpodobností způsobeno ředěním sedimentů břehovou erozí.

Obr. 11: Poměr Zn/Fe v korytových sedimentech Panenského potoka a Ploučnice

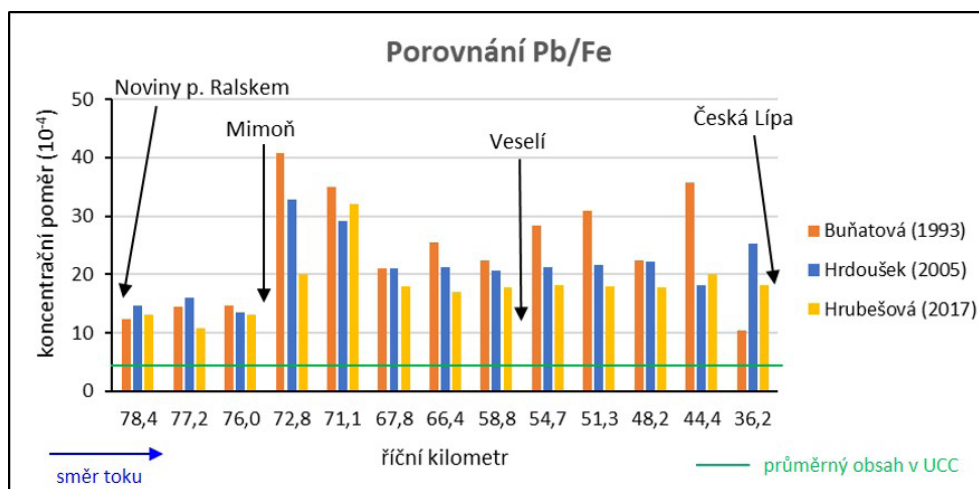
V případě srovnání poměrů Pb/Fe (obr. 16) z let 2005 a 2016 nastal pokles jen minimální, se dvěma výjimkami, a to pod Mimoní na říčním kilometru 72,8 a před Českou Lípou na říčním kilometru 36,2. Ovšem při porovnání koncentrací jednotlivých poměrů v roce 1993 a 2016, nastal zřetelný pokles ve většině případů přibližně o třetinu. Nejnápadnější rozdíl je opět pod Mimoní, kdy koncentrace poměru Pb/Fe z roku 1993 je $40 \cdot 10^{-4}$ a v roce 2016 o polovinu nižší, tedy $20 \cdot 10^{-4}$. Nicméně koncentrace Pb jsou stále více než čtyřnásobné oproti UCC.

Obr. 16: Porovnání poměru Pb/Fe v letech 1993, 2005 a 2017
